## Un bâti en tuffeau pour aujourd'hui

### Isolation écologique d'une longère du XIX<sup>e</sup> siècle

### Un bâti en tuffeau pour aujourd'hui

#### Réhabilitation d'une ancienne grange du XVIII<sup>ème</sup> siècle

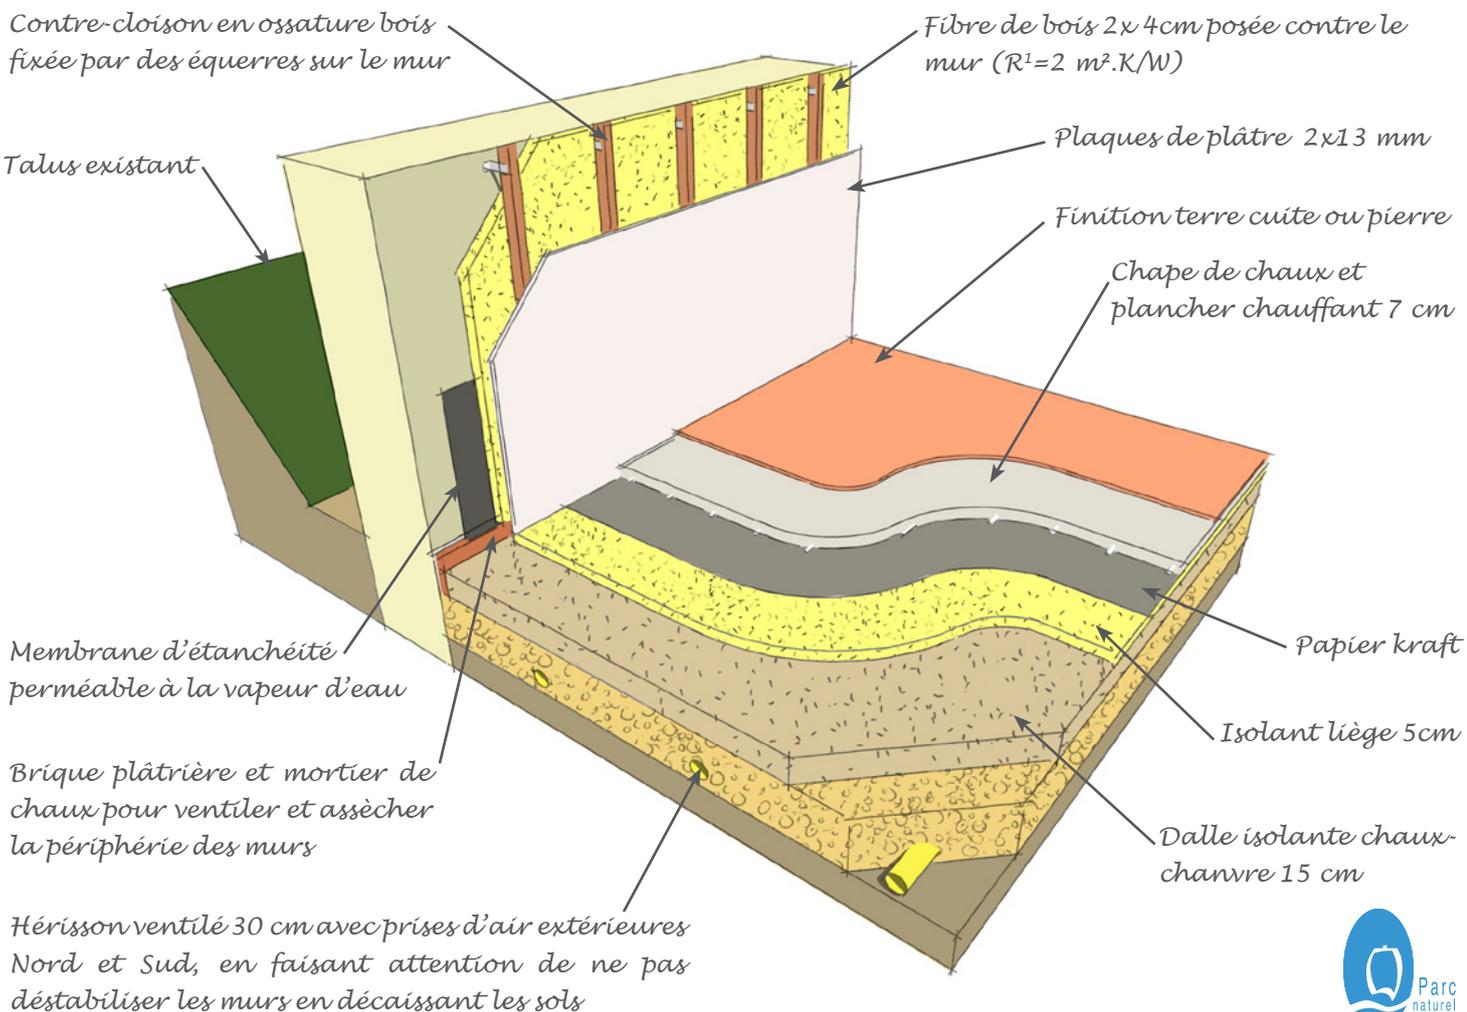
### Zoom sur... L'isolation du sol et du mur Nord

Au rez-de-chaussée, les propriétaires ont réalisé un plancher chauffant alimenté par une pompe à chaleur en aquathermie. Au-dessus du hériçon de cailloux ventilé, le choix s'est porté sur des matériaux naturels à faible impact environnemental tout en conservant des performances thermiques intéressantes (Résistance thermique<sup>1</sup> totale de 2,9 m<sup>2</sup>.K/W).

Le mur Nord, le plus froid et le plus exposé aux bruits de la route, est isolé thermiquement et phoniquement par deux couches de fibres de bois. Une zone technique au niveau de l'ossature bois permet le passage des réseaux sans traverser l'isolant. À cause du talus et du fossé existants en dehors de la propriété, le ruissellement de l'eau de pluie est difficilement maîtrisable. Une membrane pare-pluie a été posée sur une hauteur d'un mètre pour éviter le contact de la fibre de bois avec le mur quand il est humide.

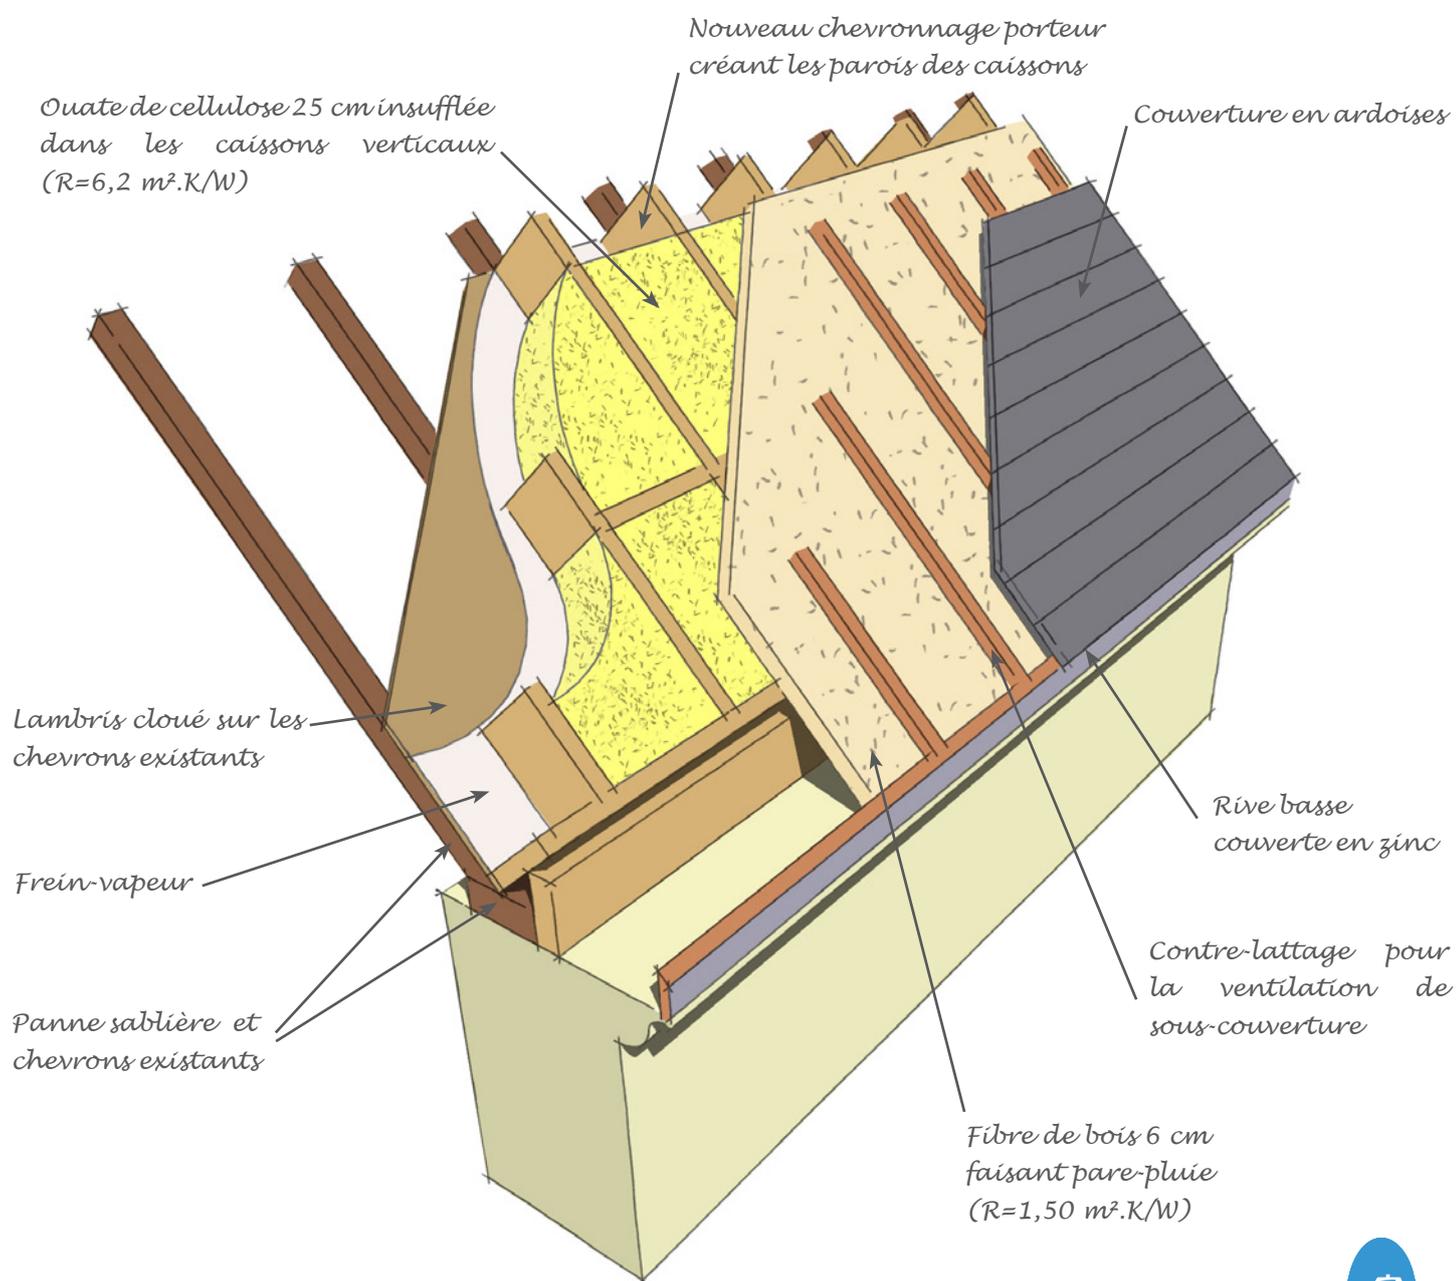
## Zoom sur... L'isolation des rampants: le sarking

Les ardoises étant entièrement remplacées, le sarking ou isolation de la toiture par l'extérieur a permis de valoriser l'intégralité des fermes de charpentes dans le volume intérieur. Cette technique associe de très bonnes performances thermiques été comme hiver (Résistance thermique totale de  $7,7 \text{ m}^2 \cdot \text{K/W}$ ), une efficace étanchéité à l'air et un volume habitable entièrement conservée.

Mais les travaux sont lourds. Ils nécessitent des conditions météorologiques favorables et une bonne coordination entre les entreprises. Très abimés, les rondelis des murs pignons ont été remplacés et rehaussés pour conserver la qualité architecturale de la longère. Le long de la corniche, une rive en zinc permet de récupérer la différence de hauteur.

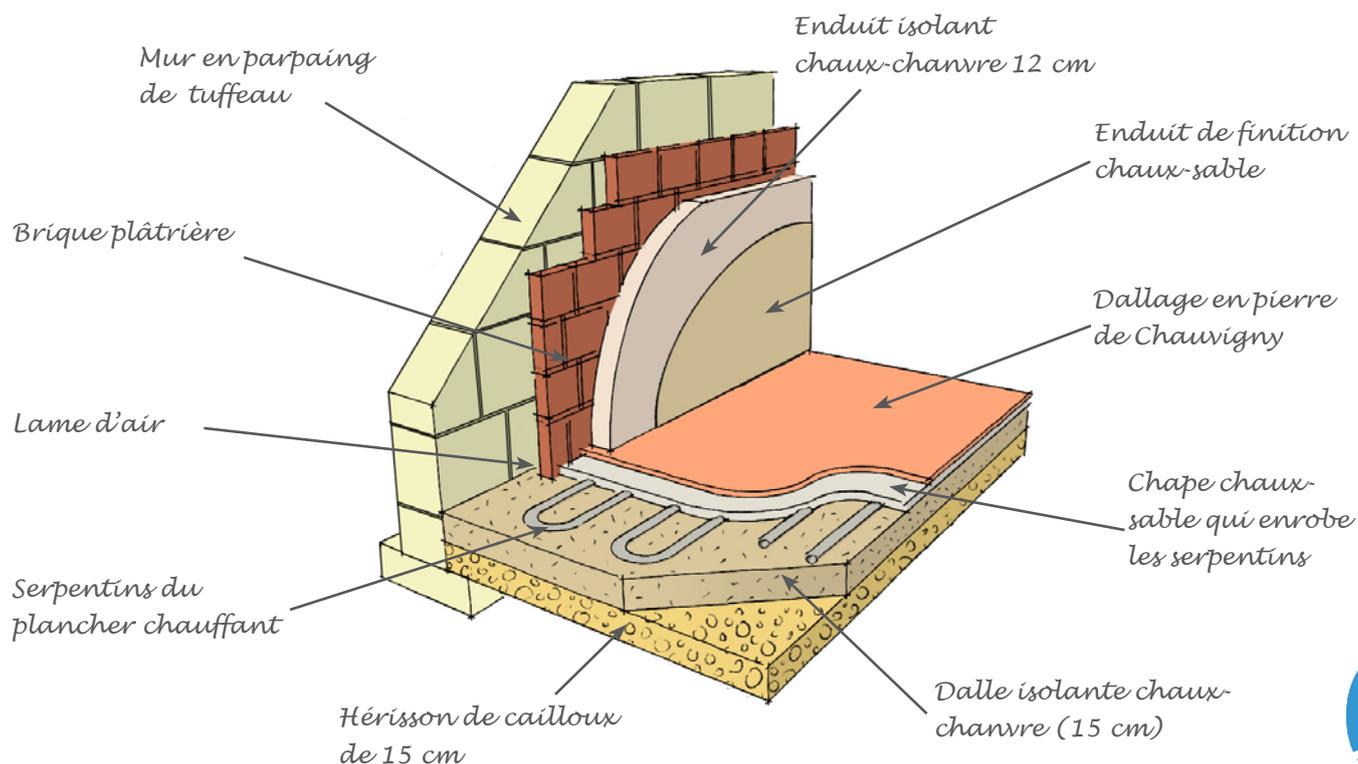
### Zoom sur... Le doublage du mur Est en brique plâtrière

Le mur Est, en parpaing de tuffeau de 22 cm d'épaisseur, a été isolé. Une cloison en brique plâtrière, enduite avec 12 cm de chaux-chaivre, est montée à 2 ou 3 cm du mur afin de laisser une lame d'air. Un enduit chaux-sable est appliqué pour la finition.

L'enduit isolant chaux-chaivre apporte une correction thermique et présente de bonnes propriétés de transfert de la vapeur d'eau. Cela lui permet de concilier la fraîcheur d'été du bâtiment ancien avec une meilleure performance thermique d'hiver.

Au rez-de-chaussée les propriétaires ont également fait le choix d'installer un plancher chauffant alimenté par une pompe à chaleur aérothermique.

Sur un hérisson de cailloux, une dalle isolante est réalisée avec 15 cm de béton de chaux-chaivre. Les serpentins d'eau chaude sont fixés sur la dalle puis une chape chaux-sable sert de support au dallage en pierre de Chauvigny.

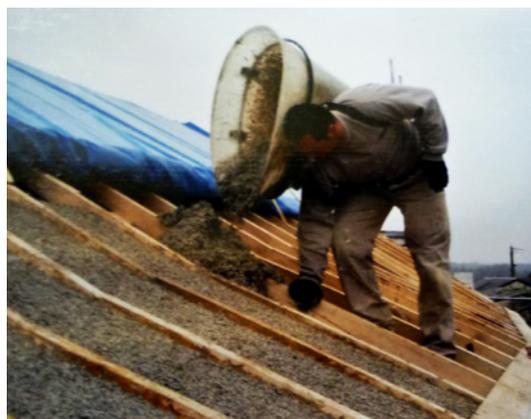
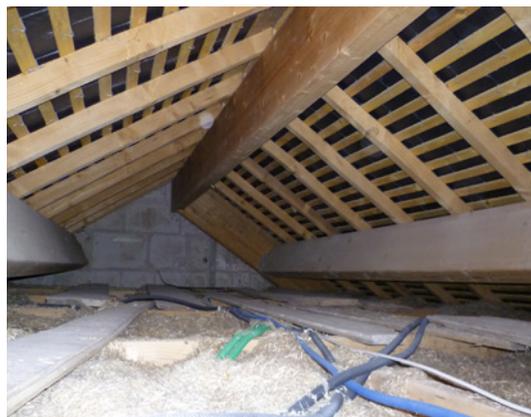
Laine de chanvre en vrac  
sur 25 cm d'épaisseur  
( $R^i=6\text{m}^2\cdot\text{K}/\text{W}$ )

Poutres du plafond

Isolation en béton de chaux et  
de chanvre de 30 cm d'épaisseur  
( $R=5\text{m}^2\cdot\text{K}/\text{W}$ )

Chevrons de charpente

Fermacell® pour la  
 finition intérieure

Plaque d'OSB servant de coffrage  
au béton de chaux-chanvre

Tasseaux de bois permettant  
de fixer le fermacell® (plaque  
de gypse et cellulose)

Pannes traversantes

## Zoom sur... L'isolation de la toiture et des combles

La charpente était à reprendre complètement, les propriétaires ont porté leur choix sur des pannes traversantes en lamellé-collé et ont décidé d'isoler la toiture en béton de chaux et de chanvre avant de poser la couverture. L'isolant a donc pu être mis en œuvre par l'extérieur entre chevrons avec un coffrage en OSB.

Le comble perdu du 1<sup>er</sup> étage est isolé avec 25 cm de laine de chanvre en vrac afin d'assurer un bon confort d'été. L'isolant est insufflé grâce à une machine à projeter qui permet d'aérer la laine de chanvre.

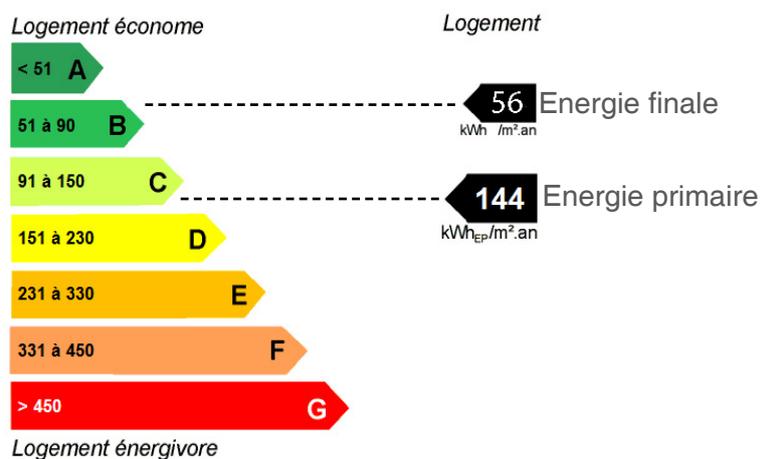
*Ici, l'étiquette énergie représente les consommations en chauffage et en eau chaude sanitaire.*

Après une première année d'occupation, le bilan de la rénovation est très positif. Les consommations énergétiques constatées (chauffage et eau chaude) s'élèvent à environ 56 kWh/m<sup>2</sup>/an (énergie finale<sup>3</sup>) soit 144 kWh<sub>ep</sub>/m<sup>2</sup>/an (énergie primaire<sup>4</sup>). Les propriétaires n'ont pas eu de difficulté à chauffer leur maison en hiver. En saison chaude, aucune surchauffe n'a été ressentie, il fait toujours très frais.

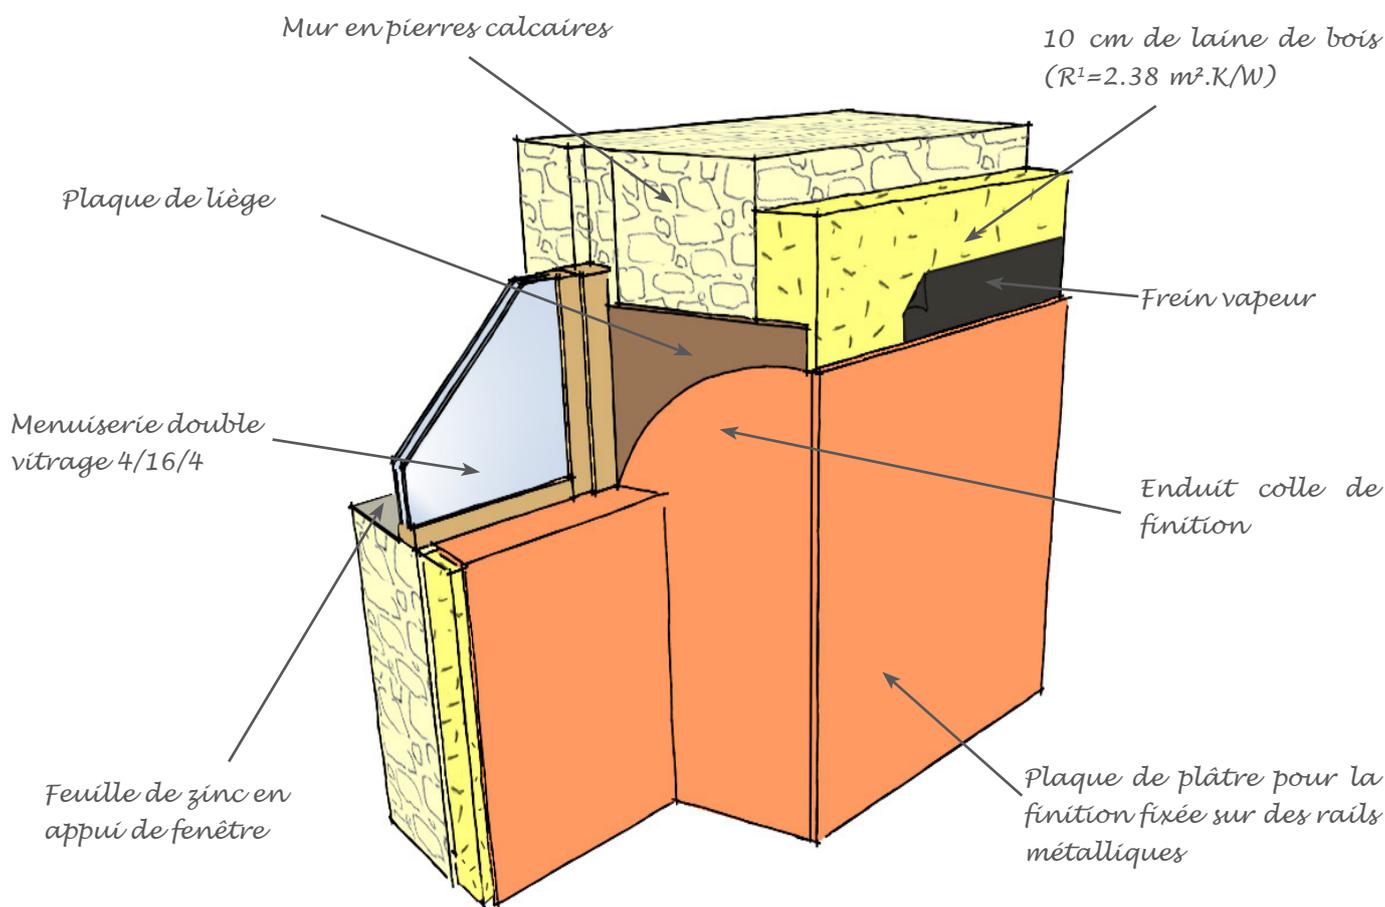
### Zoom sur... L'isolation des murs

Les murs sont isolés avec 10 cm de laine de bois posés directement sur le tuffeau. Les isolants bois sont de bons régulateurs hygroscopiques (ils absorbent le surplus d'humidité).

Un frein vapeur permet également de réguler les transferts d'humidité dans les parois. La finition est assurée par une plaque de plâtre fixée sur des rails métalliques.

Les ébrasements sont isolés par un panneau de liège de quelques centimètres, permettant de limiter les ponts thermiques au niveau de la menuiserie.

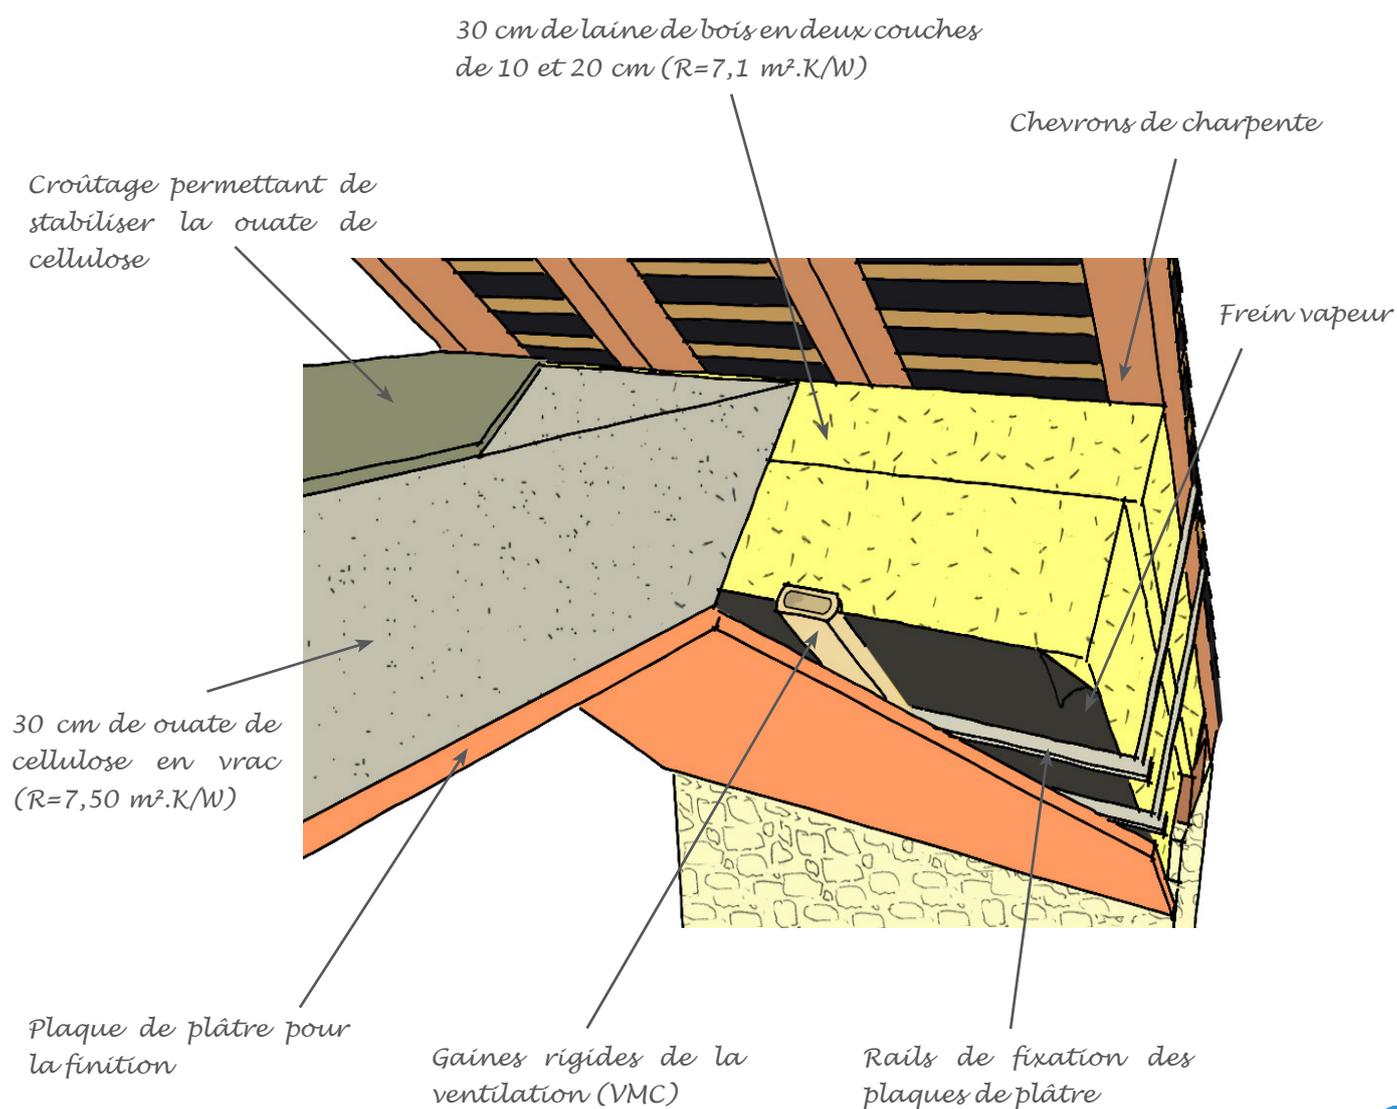
## Zoom sur... L'isolation des rampants et des combles

Les rampants sont isolés avec 30 cm de laine de bois posés en deux couches. La laine de bois présente un déphasage (temps de transmission de la chaleur) de 8 à 12h ce qui permet d'assurer un bon confort d'été. Entre les chevrons, une lame d'air permet de limiter les surchauffes sous les ardoises.

Les poutres et la charpente ont été traitées au sel de bore pour éviter leur dégradation lorsqu'elles sont enfermées dans un caisson.

Les gaines de la ventilation passent entre la laine de bois et la plaque de plâtre. Elles restent ainsi dans le volume chauffé, ce qui limite les déperditions de chaleur.

En comble, 30 cm de ouate de cellulose projetés en vrac assurent l'isolation. Un mélange d'eau et de latex pulvérisé (croûtage) permet de stabiliser la ouate dans les combles ventilés naturellement.

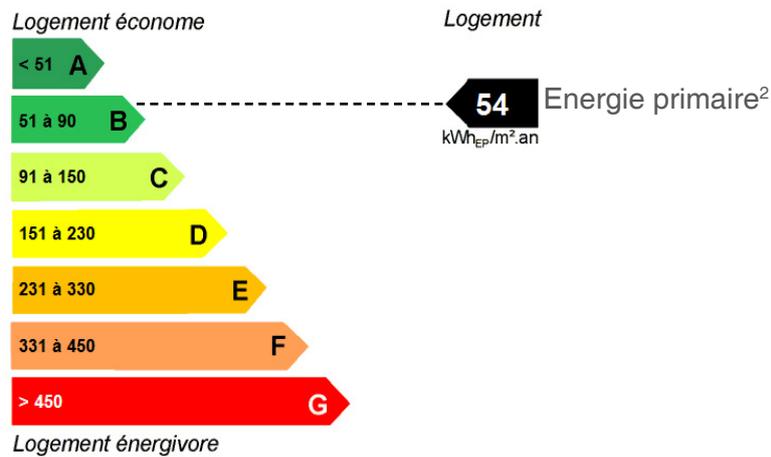
*Ici, l'étiquette énergie représente les consommations en chauffage et en eau chaude sanitaire.*

Le bâtiment était initialement équipé d'une chaudière au fioul de 42 kW avec une consommation de 250 kWh/m<sup>2</sup>/an et un budget annuel de 2500 € pour le chauffage. Grâce aux travaux d'isolation, les besoins en chauffage sont désormais assurés par un simple poêle et 3,5 cordes de bois suffisent pour chauffer la maison tout l'hiver (environ 12 m<sup>3</sup>). La simulation thermique dynamique réalisée avant le début des travaux estime les consommations à 54 kWh/m<sup>2</sup>/an.

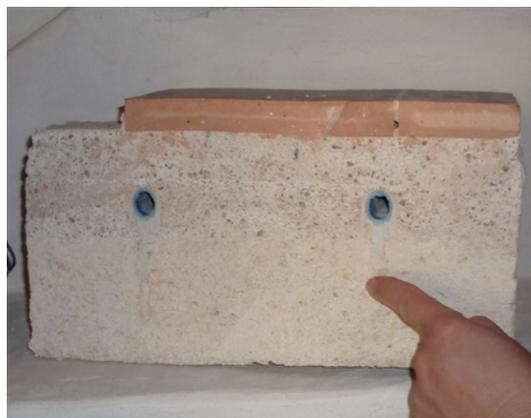
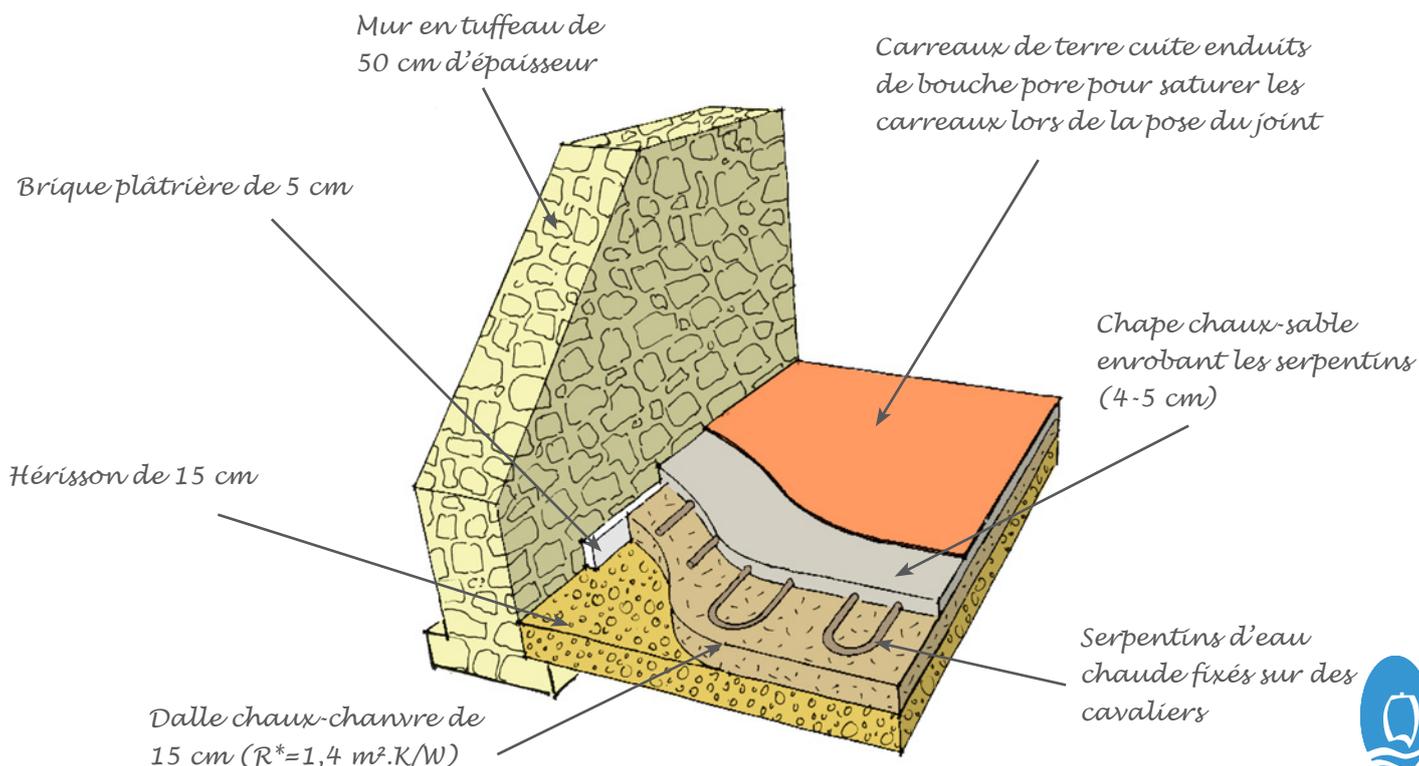
Pour le plancher chauffant du rez-de-chaussée (voir schéma), les propriétaires ont souhaité réaliser une dalle chaux-chanvre qui permet de concilier l'isolation thermique par le sol et la régulation de l'hygrométrie. La dalle chaux-chanvre est réalisée sur un hérisson de pierre. Après un temps de séchage de 3 à 4 mois, un lait de chaux est appliqué pour l'assainissement du sol. Les serpentins pour le plancher chauffant ensuite recouverts par un mélange chaux-sable de 4 à 5 cm. La chape est finalement recouverte de carreaux de terre cuite. De plus, une rangée de briques plâtrières est disposée en périphérie des murs afin d'assurer le coffrage de la dalle et de favoriser l'assèchement des murs.

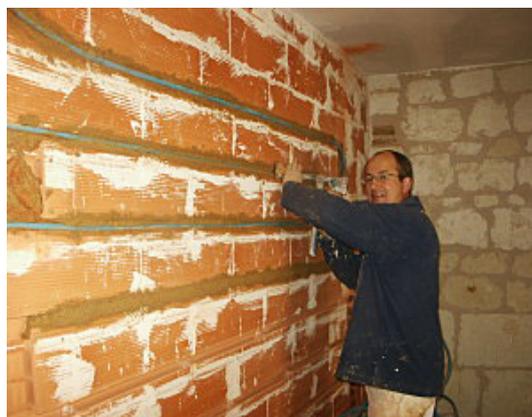
Afin d'assurer le chauffage au premier étage, le mur central est équipé d'un système de serpentins, similaire à celui du plancher du rez-de-chaussée. Le mur est monté en briques double alvéoles, de 7 cm d'épaisseur, rainurées sur chaque face. Les rainures accueillent les serpentins d'eau chaude fixés tous les 20 cm avec de la terre crue. Le tout est recouvert d'un enduit terre/sable (75% de terre et 25% de sable) en monocouche de 2 à 3 cm. Les murs en tuffeau confèrent au bâtiment une forte inertie et contribuent au confort thermique au premier étage et au rez-de-chaussée.

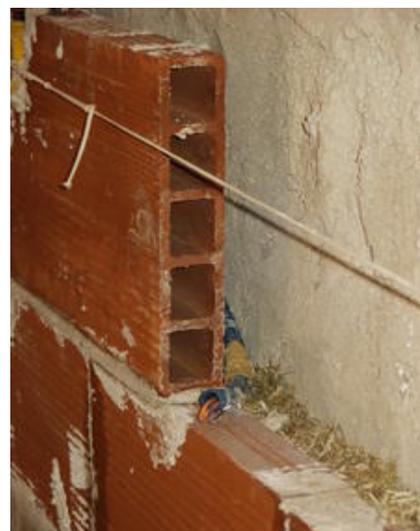
Au Nord, le mur a été isolé par 5 à 10 cm de chènevotte en vrac ( $R=2,1\text{m}^2.\text{K/W}$ ) et un parement en briques plâtrières alvéolées de 5 cm d'épaisseur.

L'enduit de finition est un mélange terre-sable-paille de 2 à 3 cm qui participe au confort thermique en régulant l'hygrométrie.

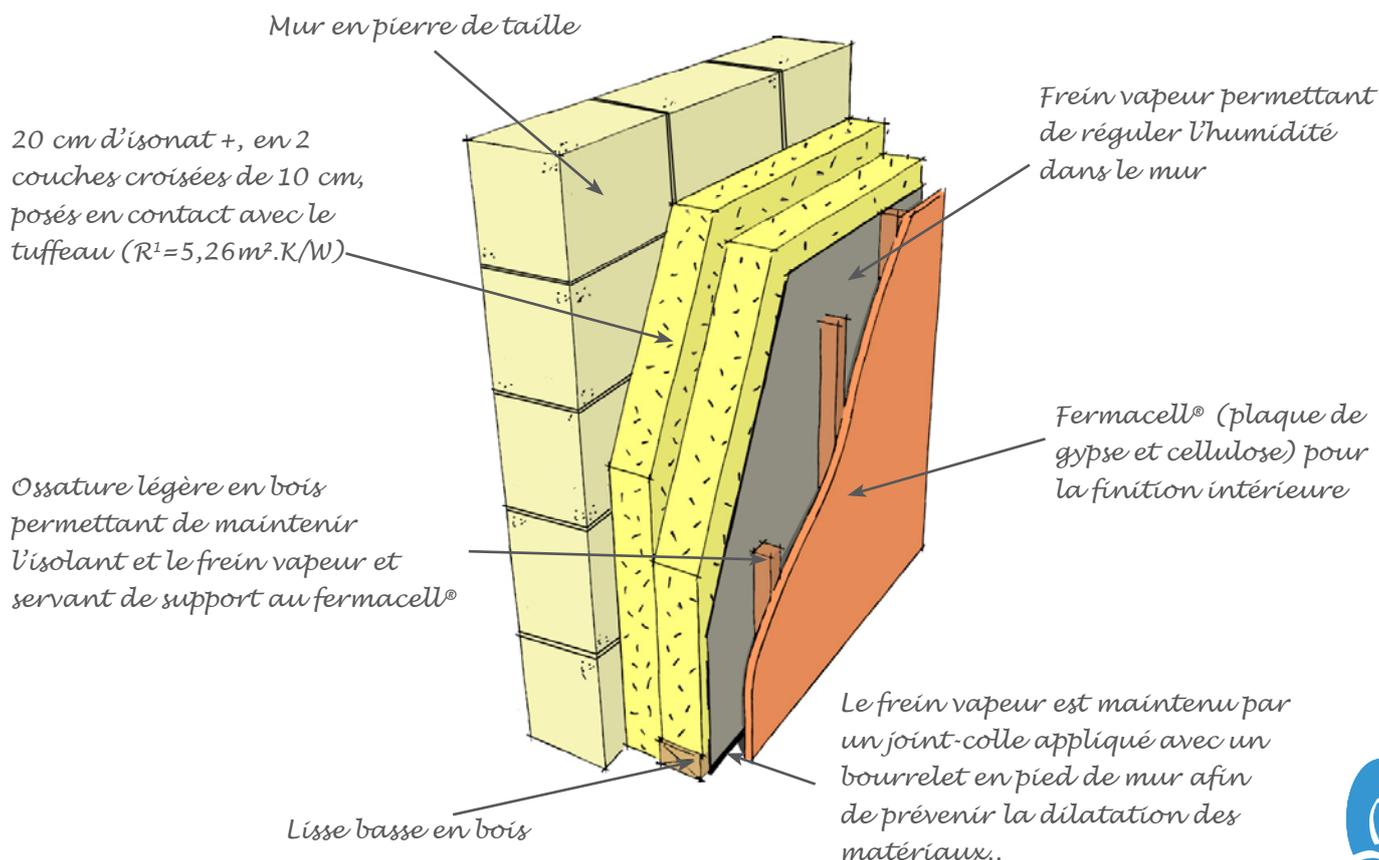
Les murs du rez-de-chaussée sont isolés par 20 cm d'isonat plus. Cet isolant est composé de 35% de chanvre, 55% de bois et 10% de polyester et dispose de la certification ACERMI. Il est posé directement sur le tuffeau, un frein vapeur est ensuite appliqué. Son rôle est de réguler la pénétration d'humidité dans le mur et d'assurer l'étanchéité à l'air.

Il faut être attentif à la mise en œuvre du frein vapeur. Les discontinuités liées à la pose (raccords, passages de gaines, huisseries, ...) sont des zones où l'humidité pourra s'accumuler au lieu d'être uniformément répartie. Les dégâts liés à l'humidité seront donc concentrés et amplifiés.

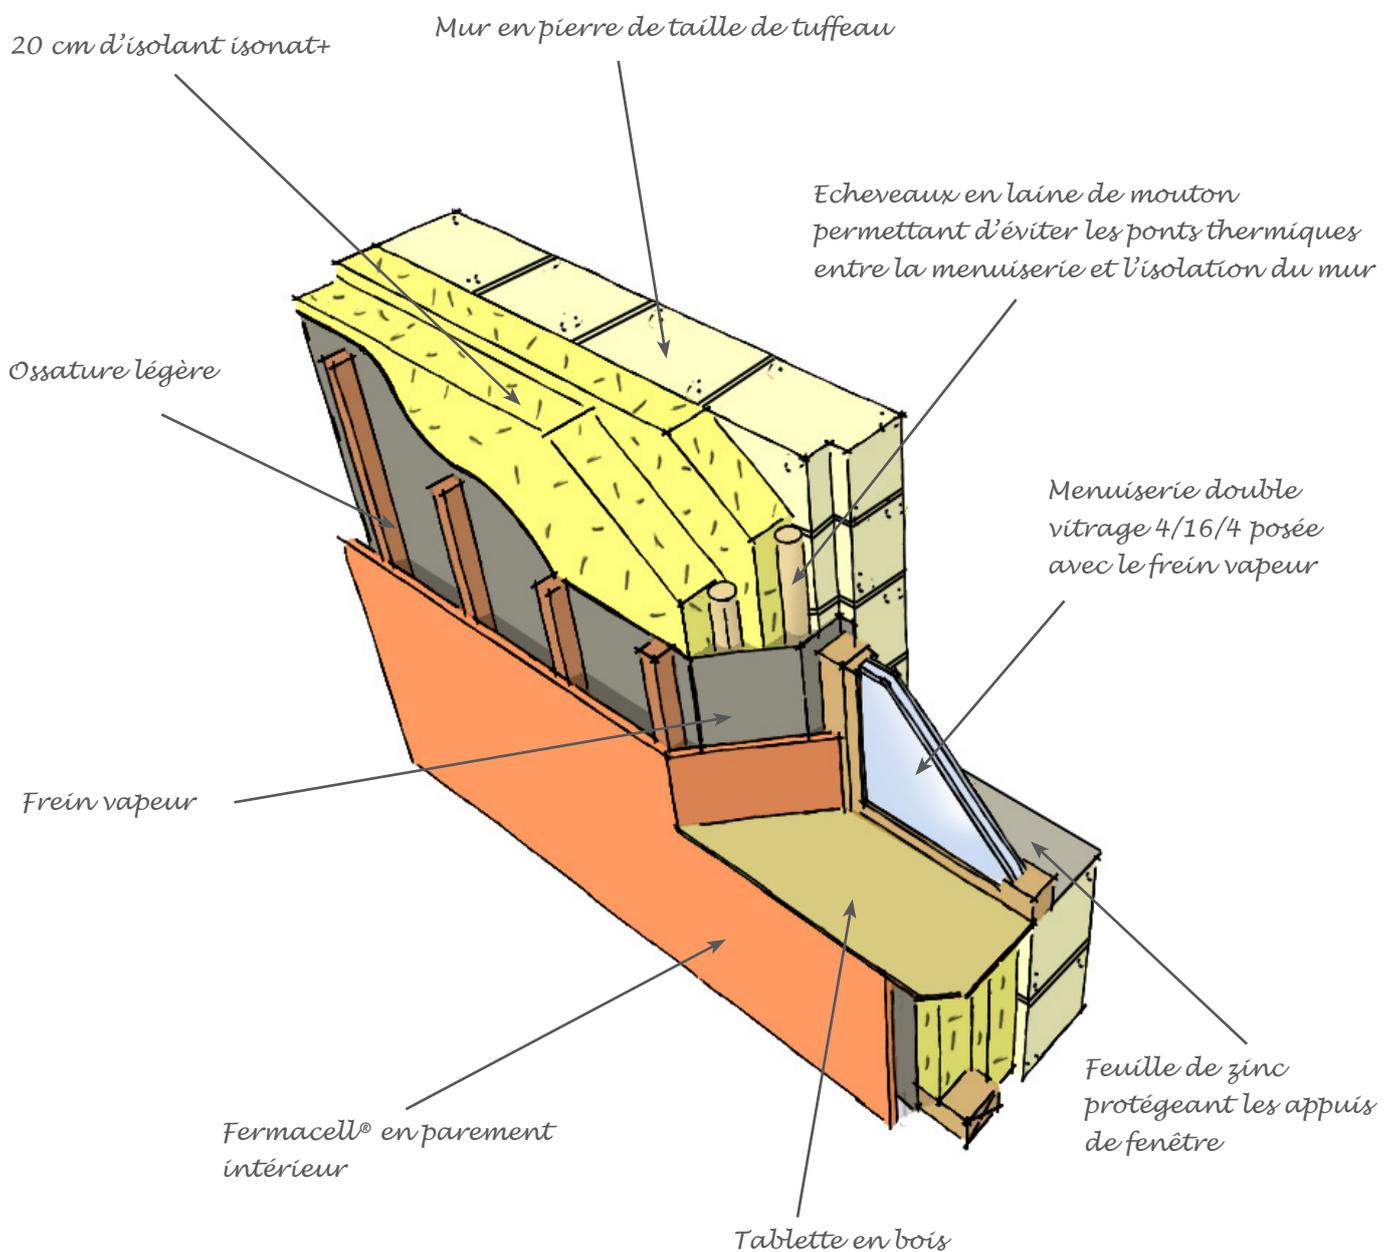
Les nouvelles menuiseries sont en double vitrage de type 4/16/4 avec lame d'argon (gaz inerte qui permet d'améliorer les performances thermiques du vitrage). Elles sont posées avec le frein vapeur collé, ce qui permet d'assurer l'étanchéité (voir schéma).

Pour éviter les ponts thermiques au niveau des fenêtres, le calfeutrement est réalisé avec des écheveaux de laine de mouton. Les écheveaux permettent de combler l'espace entre la menuiserie et l'isolant du mur.

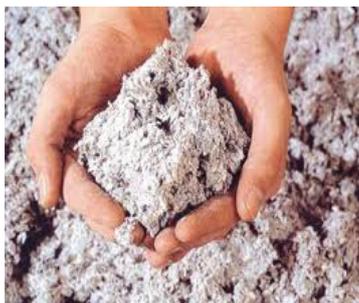
Le plafond du 1<sup>er</sup> étage est isolé par 40 cm de ouate de cellulose en vrac ( $R=7,8 \text{ m}^2.K/W$ ). La ouate de cellulose est issue du recyclage du papier. Elle est souvent utilisée pour l'isolation des combles car elle concilie un bon confort thermique d'hiver et d'été avec un prix abordable.

Avec les isolants en vrac, on note un tassement d'environ 20%, par rapport à l'épaisseur initiale, il restera donc 32 cm d'isolant après tassement.

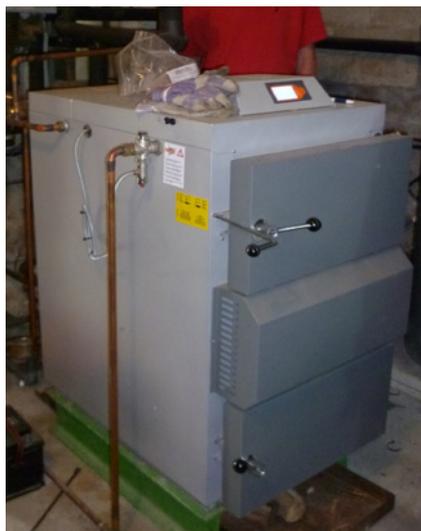
Chaudière bois-bûche

- Installée avant les travaux d'isolation, une chaudière bois bûche avec hydro-accumulation d'une puissance de 25 kW couvre les besoins en eau chaude sanitaire et en chauffage du foyer. Les ballons sont équipés de serpentins permettant d'installer ultérieurement des panneaux solaires thermiques.
- La ventilation est assurée par une VMC double flux (récupération de la chaleur de l'air sortant l'hiver pour réchauffer l'air entrant) avec un by-pass qui permet d'adapter le fonctionnement de la VMC selon les saisons.

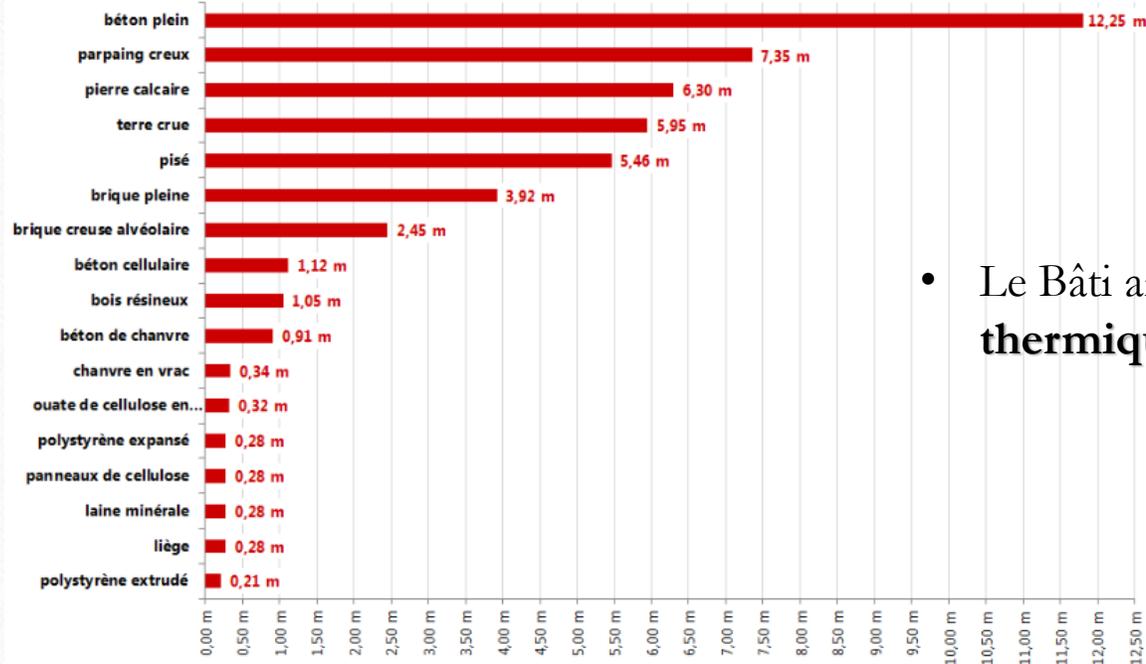
Épaisseur en mètres pour un pouvoir isolant équivalent

- Le Bâti ancien possède généralement une **excellente inertie thermique** et de très bonnes propriétés bioclimatiques.

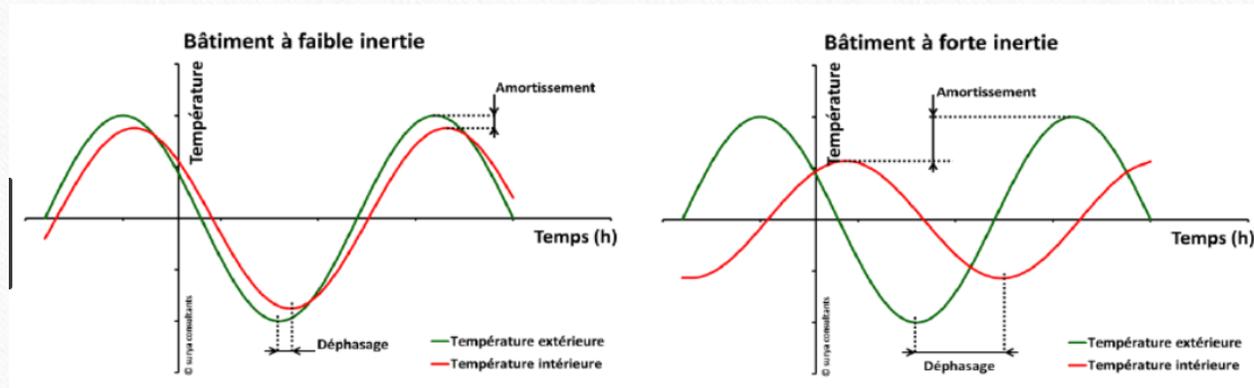
le **déphasage thermique** est la capacité des matériaux à ralentir les transferts de chaleur, notamment du rayonnement solaire estival. Ce déphasage thermique est notamment utile en été pour empêcher la pénétration de l'énergie du rayonnement solaire le jour et la rejeter la nuit.

<i>Matériaux constituant les murs (épaisseur)</i>	<i>Déphasage: valeur moyenne</i>
granit (50 cm)	7 h
pan de bois et torchis (20 cm)	7 h
grès (50 cm)	8 h
brique (35 cm)	11 h
calcaire (40 cm)	13 h

*Ordre de grandeur  
des valeurs de déphasage*

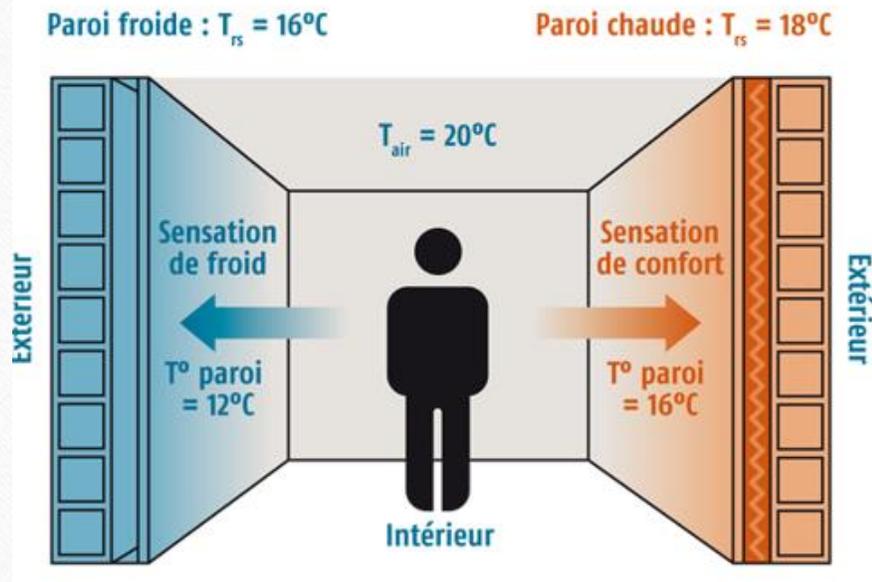
Un mur Froid aspire la chaleur du corps, ainsi lorsque une paroi est à  $12^{\circ}\text{C}$  et la température ambiante à  $20^{\circ}\text{C}$  la température ressentie sera de  $16^{\circ}\text{C}$

Une paroi froide génère également de la convection thermique, générant de l'inconfort thermique
